# Meerjarenonderhoudsplan

91203-1 • Appartementencomplex

Bergsingel

Versie A dd. 15 maart 2013

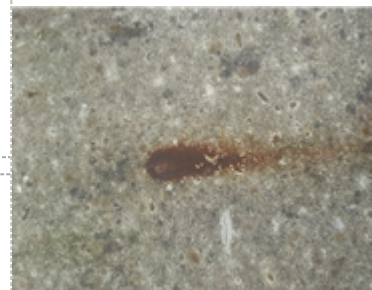
**Balustrade afdekking beton**

Afdekking beton

Onvoldoende wapeningsdekking

Urgentie: 2 Op middellange termijn

Over bijna alle betonnen balustrade afdekkingen zit putcorrosie. Deze is afkomstig van de wapeningsvlechten die te dicht bij de oppervlakte liggen. Als oplossing moeten de putten schoongehakt worden waarna deze opgevuld dient te worden met PCC-mortels en coatings.

| Activiteit;; | 2014 | Hvh | Totaal |
|---|---|---|---|
| Herstellen pitcorrosie | | 225,00 st | € 6.906 |

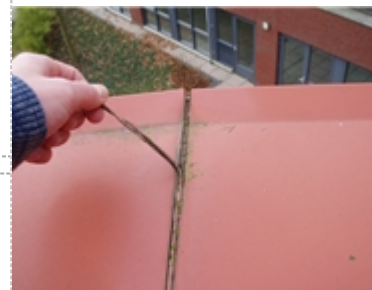
**Dilatatie kitvoeg balustrade afdekking**

Kitvoeg beton en stalen balustrade afdekking

Veroudering

Urgentie: 2 Op middellange termijn

De kitvoeg tussen de metalen en betonnen balustrade afdekbanden zijn vrij hard en er vertonen zich regelmatig scheuren in of beginnen al los te laten. Dit gebrek kan tot vochtintrede van de constructie leiden en dient daarom op korte tot middellange termijn vervangen te worden.

| Activiteit;; | 2013 | Hvh | Totaal |
|---|---|---|---|
| Vervangen dilatatatie kitvoeg | | 95,00 m1 | € 1.359 |

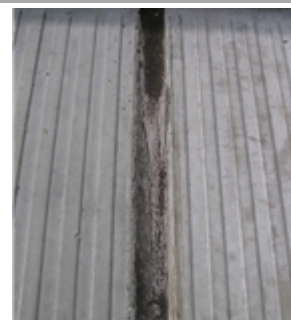
**Dilatatie kitvoeg galerijvloeren**

Veroudering

Urgentie: 2 Op middellange termijn

De kitvoeg tussen de galerijvloer elementen is al vrij hard en er vertonen zich regelmatig scheuren in of beginnen al los te laten. Dit gebrek kan tot vochtintrede van de constructie leiden en dient daarom op korte tot middellange termijn vervangen te worden.

| Activiteit;; | 2017 | Hvh | Totaal |
|---|---|---|---|
| Vervangen dilatatatie kitvoeg | | 185,00 m1 | € 5.581 |
